Fédération S.E.P.A.N.S.O. LANDES
Société pour l'Etude, la Protection et l'Aménagement de la Nature dans le Sud-Ouest (Landes)
1581 route de Cazordite, 40300 CAGNOTTE

Sorde l'Abbaye – 02/02/2017

Saccage environnemental en zone humide

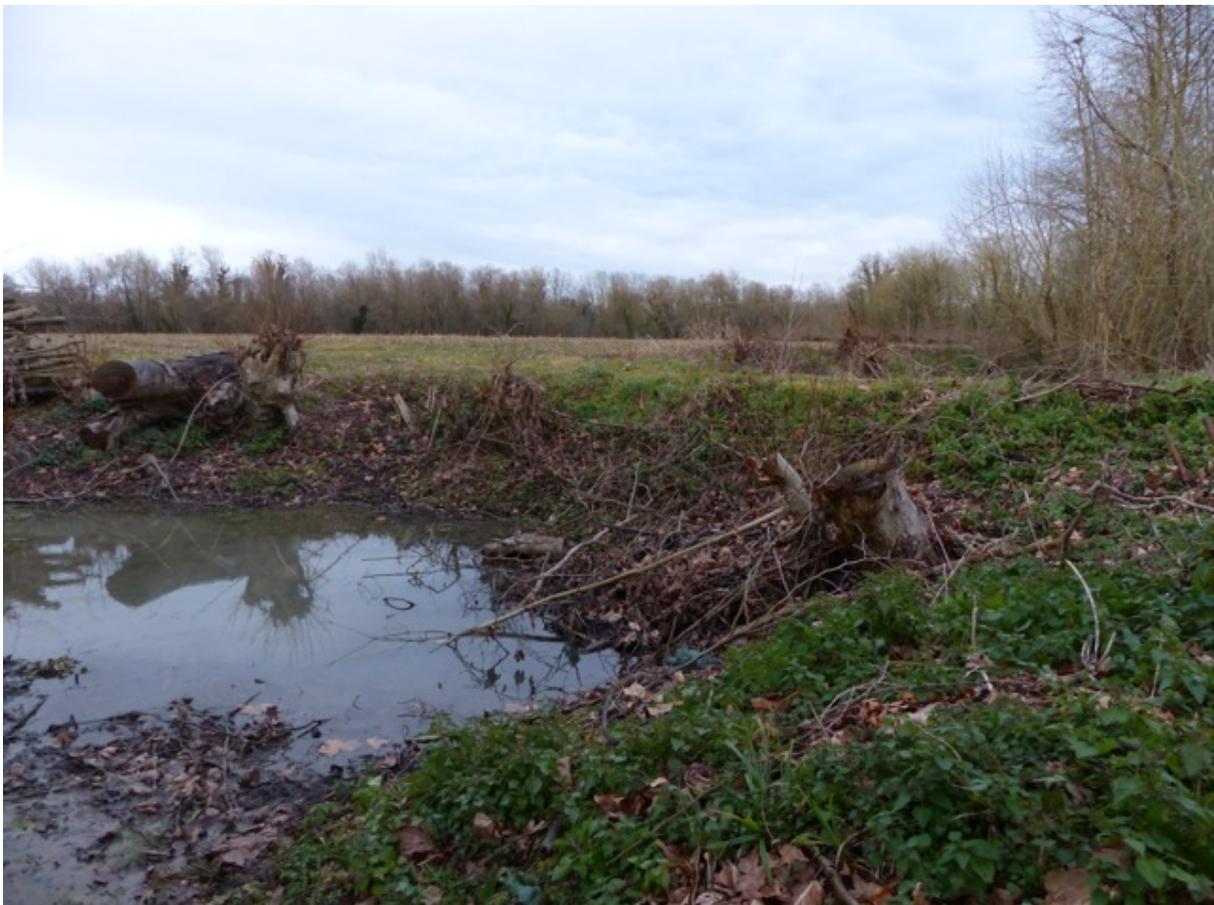
- Un bras mort du Gave d'Oloron a été comblé pour créer un passage (photo ci-jointe). L'auteur de cette action néfaste mérite d'être poursuivi pour dégradation d'un site protégé. En effet en obstruant ce bras, il interdit la remontée des alevins d'anguilles et empêche les brochets de frayer.

Cette photo (P1090560) montre le remblai qui obstrue le bras mort au niveau de la parcelle 55. A gauche la partie du bras qui va vers le Gave d'Oloron. A droite la partie du bras qui est condamnée.

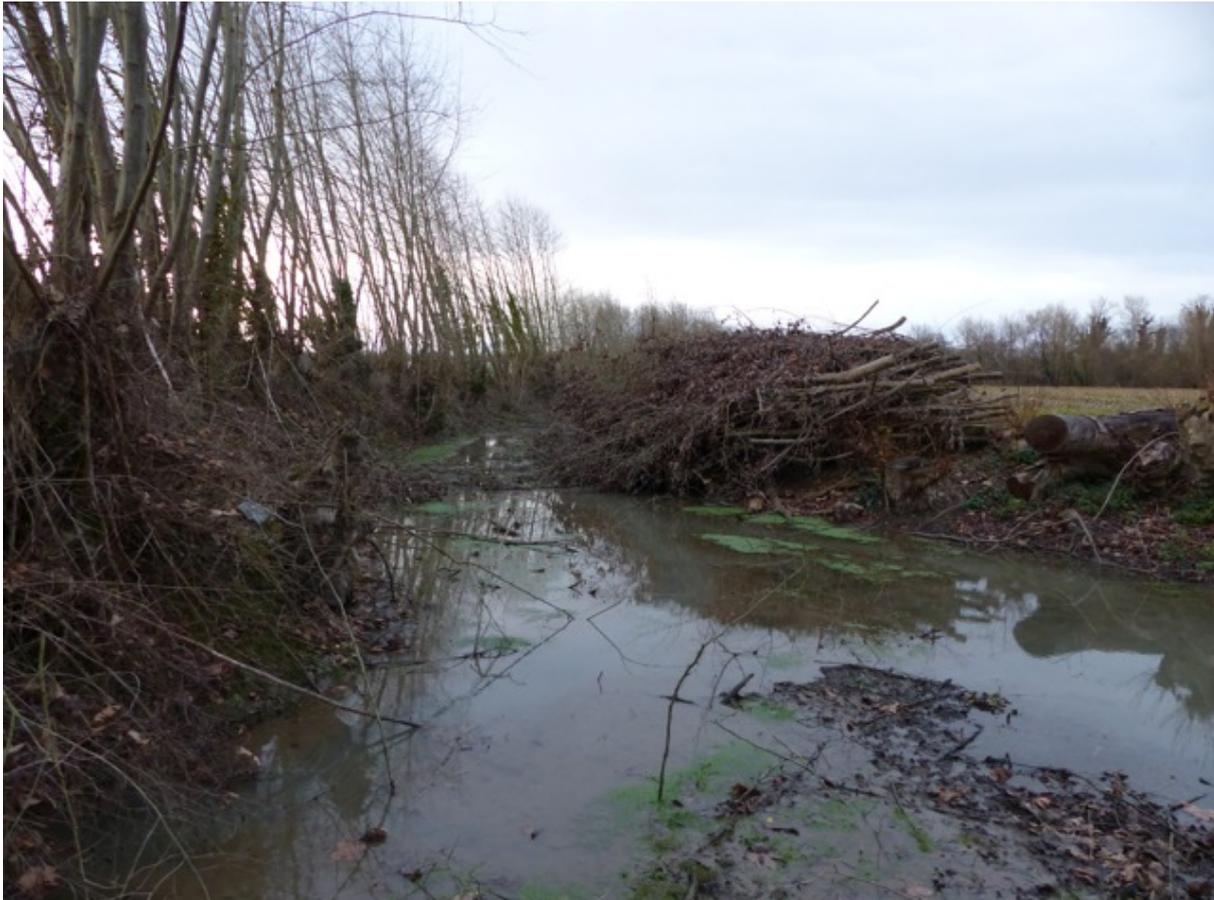
- Il y a eu abattage de platanes au moins centenaires puisque le diamètre du plus gros fait près d'un mètre trente de diamètre (photos ci-jointes).

Cette photo (P10900561) a été prise à l'arrivée sur le site. On voit d'une part des troncs et des branchages. Le platane visible à droite est le plus gros encore visible sur place : diamètre 1,30 m !

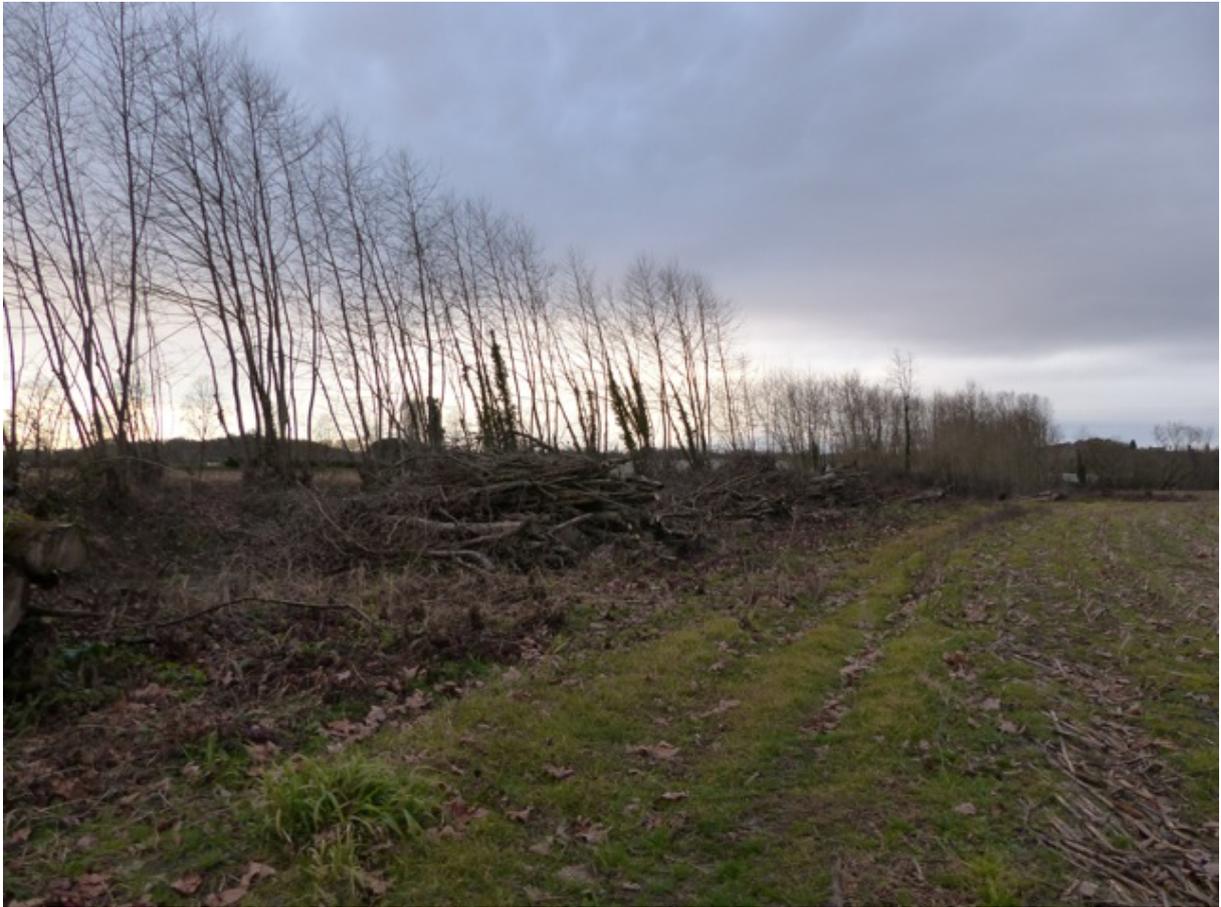
Cette photo (P1090563) montre le milieu de l'alignement de platanes saccagé

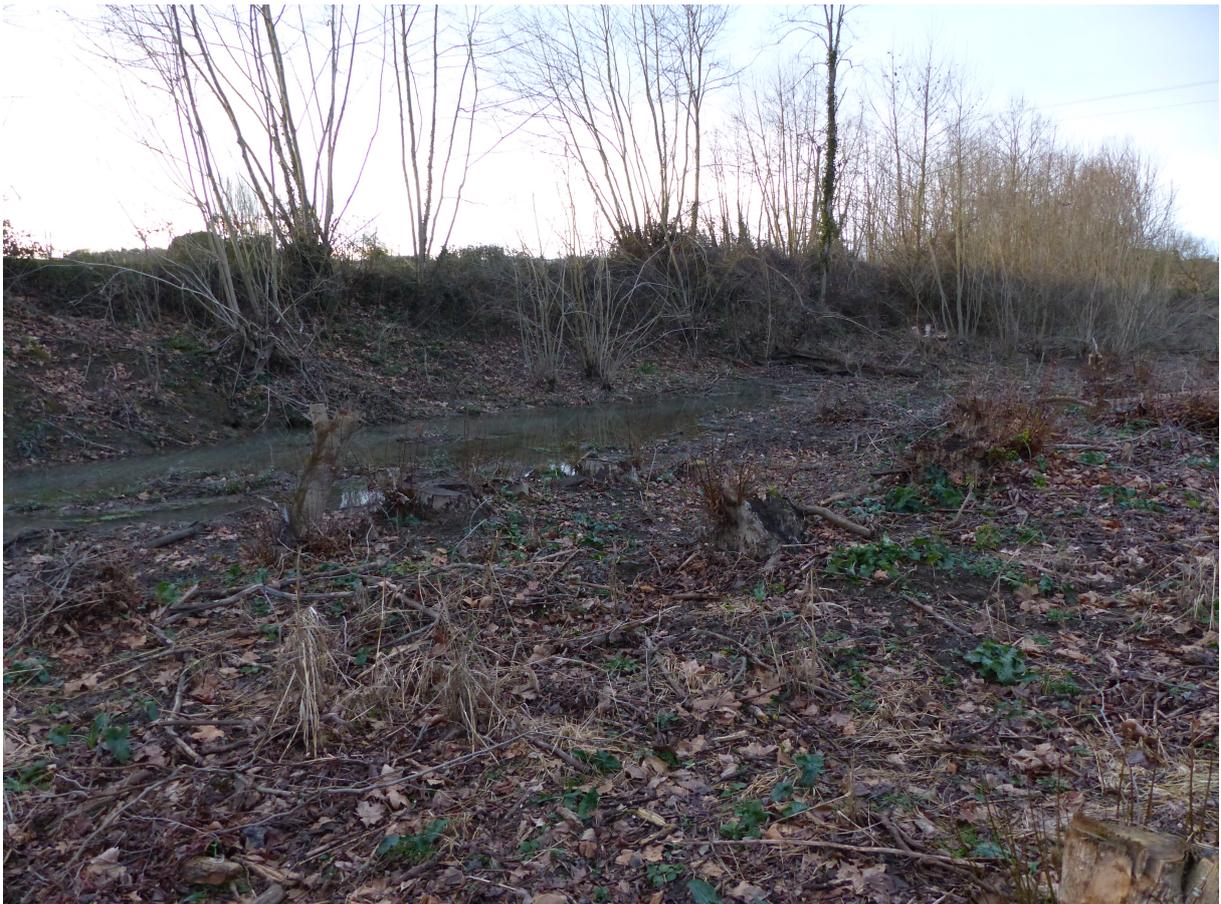
Cette photo (P1090566) permet d'apprécier l'état final du « chantier » lorsque les bois auront été exportés. Elle a été prise vers l'extrémité de l'alignement.

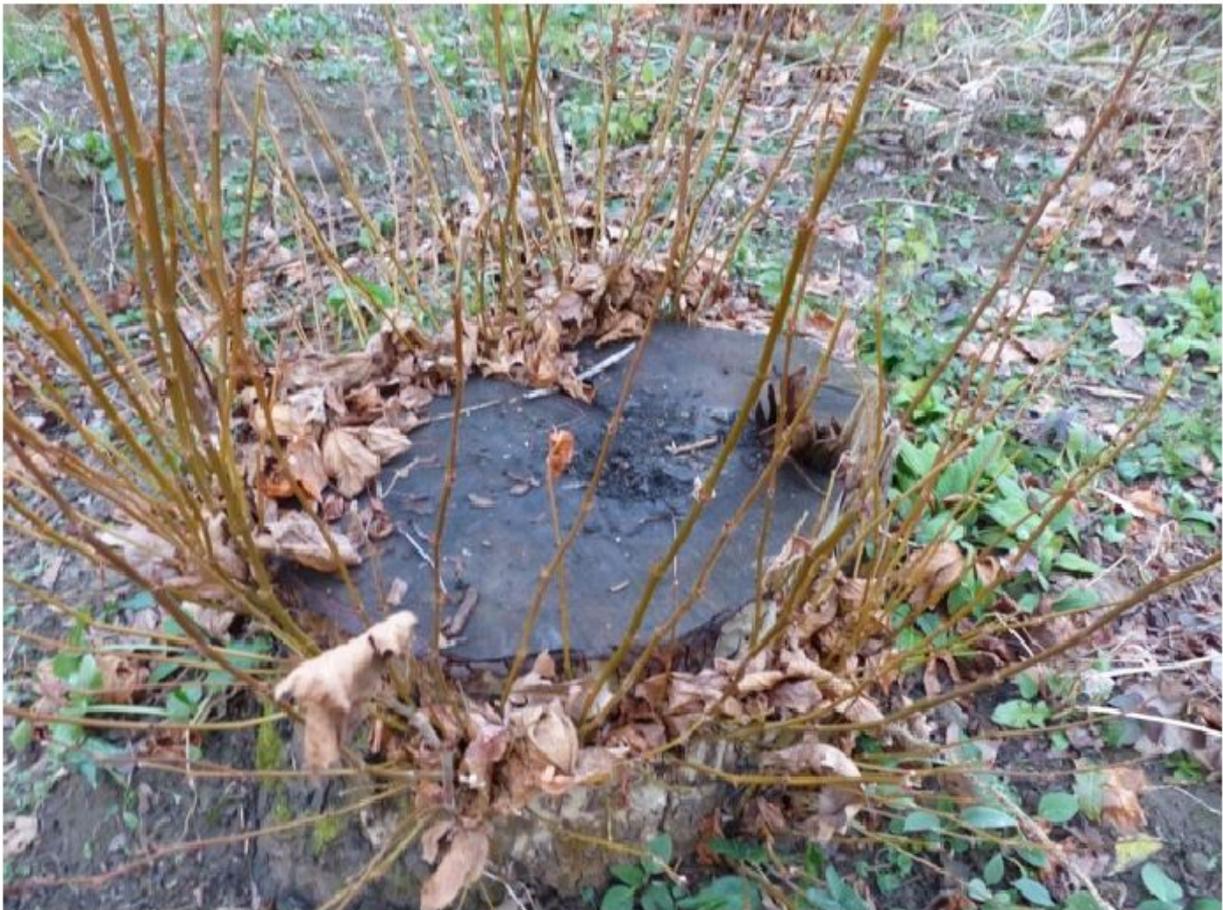
Photo P1090573 : comme chacun devrait le savoir une coupe réalisée sans précaution entraîne un pourrissement du cœur de l'arbre et le risque de développement de maladies. La SEPANSO se demande si toutes les précautions utiles ont été prises lors de l'abattage pour éviter que les platanes ne soient victimes de l'antracnose, du chancre doré...
