**Fédération S.E.P.A.N.S.O. LANDES**  
Société pour l'Etude, la Protection et l'Aménagement de la Nature dans le Sud-Ouest (Landes)  
1581 route de Cazordite, 40300 CAGNOTTE

**Objet : Enquête publique préalable à l'approbation du Plan de prévention des risques littoraux sur la commune de Mimizan**

Nous portons donc à la connaissance du Commissaire Enquêteur et du public trois planches CASAGEC ainsi que leur analyse (érosion en crête, rupture et instabilité).

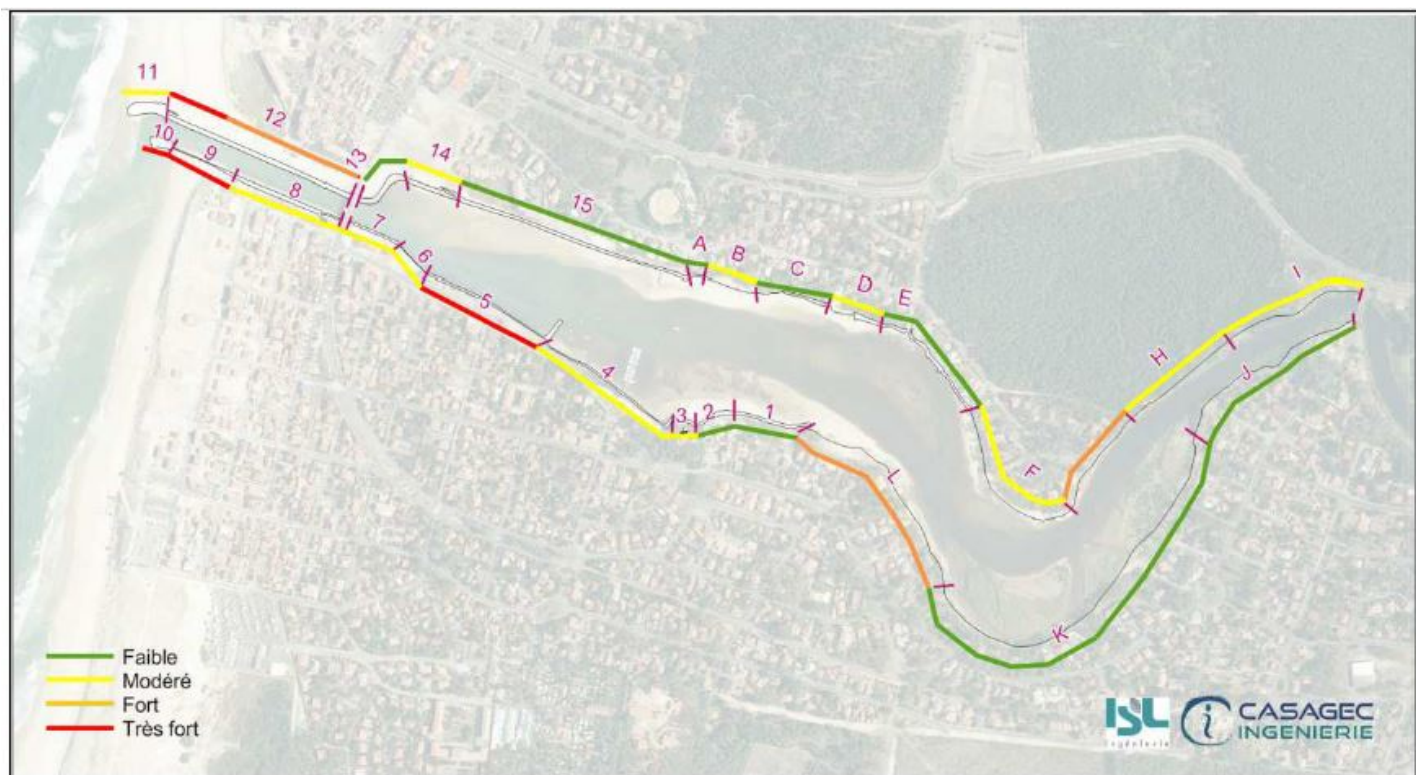
Figure 15 : Cartographie de l'aléa de rupture des ouvrages et des berges

**Aléa de rupture TRES FORT :**

- Profil 10
- Profil 9
- Profil 5
- Profil 12, partie aval

**Aléa de rupture FORT :**

- Profil 12, partie amont
- Profil G
- Profil L

**Aléa de rupture MODERE :**

- Profil 14
- Profil 8
- Profil 7
- Profil 6
- Profil 4
- Profil B
- Profil D
- Profil F
- Profil H
- Profil I

**Aléa de rupture FAIBLE :**

- Profil 1
- Profil 2
- Profil 13
- Profil 15
- Profil C
- Profil E
- Profil J
- Profil K

La Fédération SEPANSO Landes s'étonne que les secteurs 5, 9, 10 et 12 qui présentent un risque de rupture fort n'aient pas été pris en compte dans le PPRL ne serait-ce que par l'établissement d'une carte virtuelle des inondations et des conséquences qui en découlent en cas de rupture d'une de ces protections. La problématique du Musoir (qui provoque l'ensablement de l'entrée de face au courant) aurait dû être analysée. De même celle du Pont, qui n'est pas assez élevé et qui est trop étroit, induit un effet d'entonnoir tant en sortie ; les conséquences de cette situation auraient dû être étudiées.

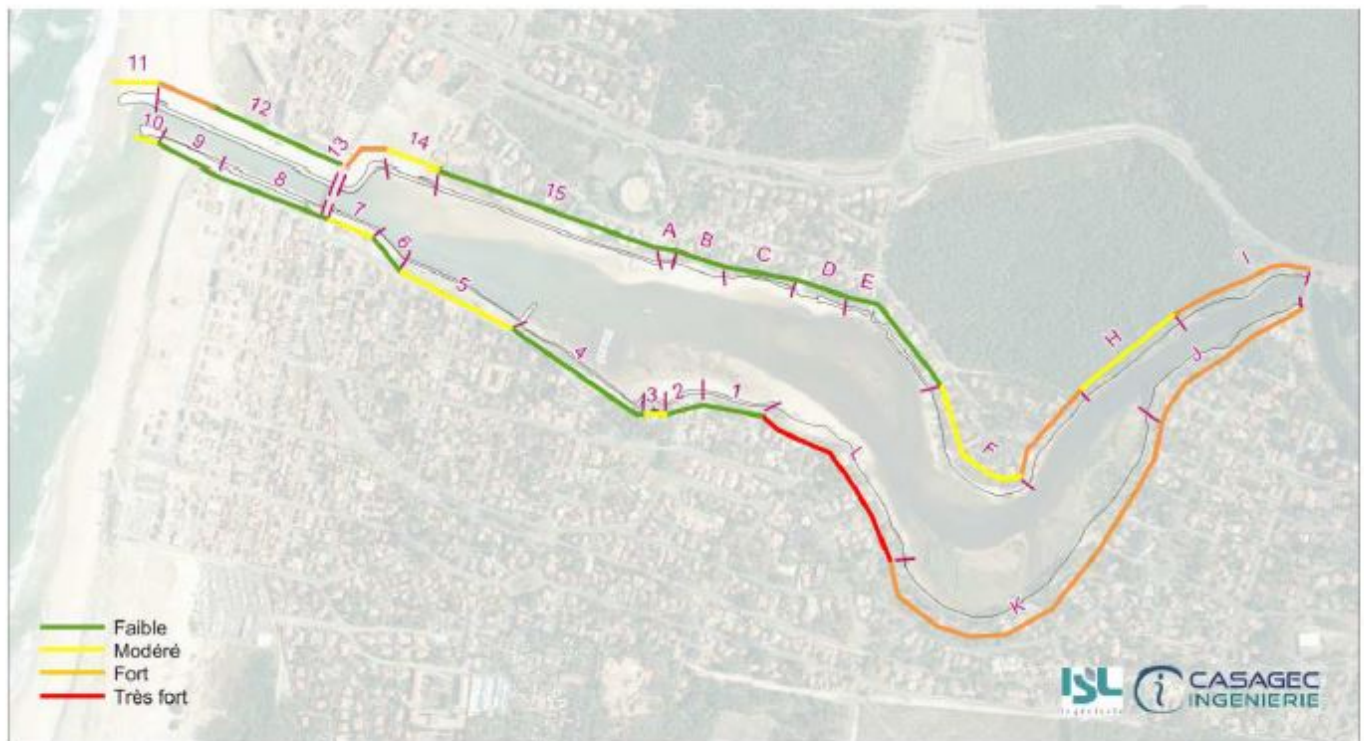
Figure 11 : Cartographie de l'aléa « instabilité »

On notera que :

- Les musoirs des digues Nord et Sud présentent un aléa instabilité modéré, les blocs sont correctement dimensionnés mais exposés directement à l'impact de la houle.

- La partie la plus en aval du profil 12 présente un aléa fort : blocs légèrement sous-dimensionnés, disposés en talus raide et exposés à la houle déferlante.

- Le profil 13 est en catégorie d'aléa fort, les enrochements sont faiblement dimensionnés vis-à-vis de la sollicitation du mascaret.
- Le profil 14 est en catégorie d'aléa modéré du fait du risque d'instabilité de son pied principalement (paroi berlinoise en mauvais état).

- Le profil 5 est exposé à un aléa modéré à cause du risque de basculement de la paroi incliné principalement.
- La majorité du linéaire des berges est exposée à un aléa instabilité fort : les pentes des talus sont raides par endroit et soumises au risque de glissement circulaire (à marée descendante principalement).

- Malgré la faible hauteur de talus, le profil L est exposé à un aléa très fort du fait d'une berge de pente très raide et donc soumise à un risque de sapement élevé.

Avec cette planche, la Fédération SEPANSO Landes constate que la protection et l'enrochement des berges du courant afin de protéger les biens de quelques privilégiés n'est pas une solution en elle-même. Elle ne fait que déplacer le problème en aval ; le Conseil Départemental des Landes semble étonné du classement Re en dessous de la RD 626 ; c'est une des conséquences des aménagements réalisés.

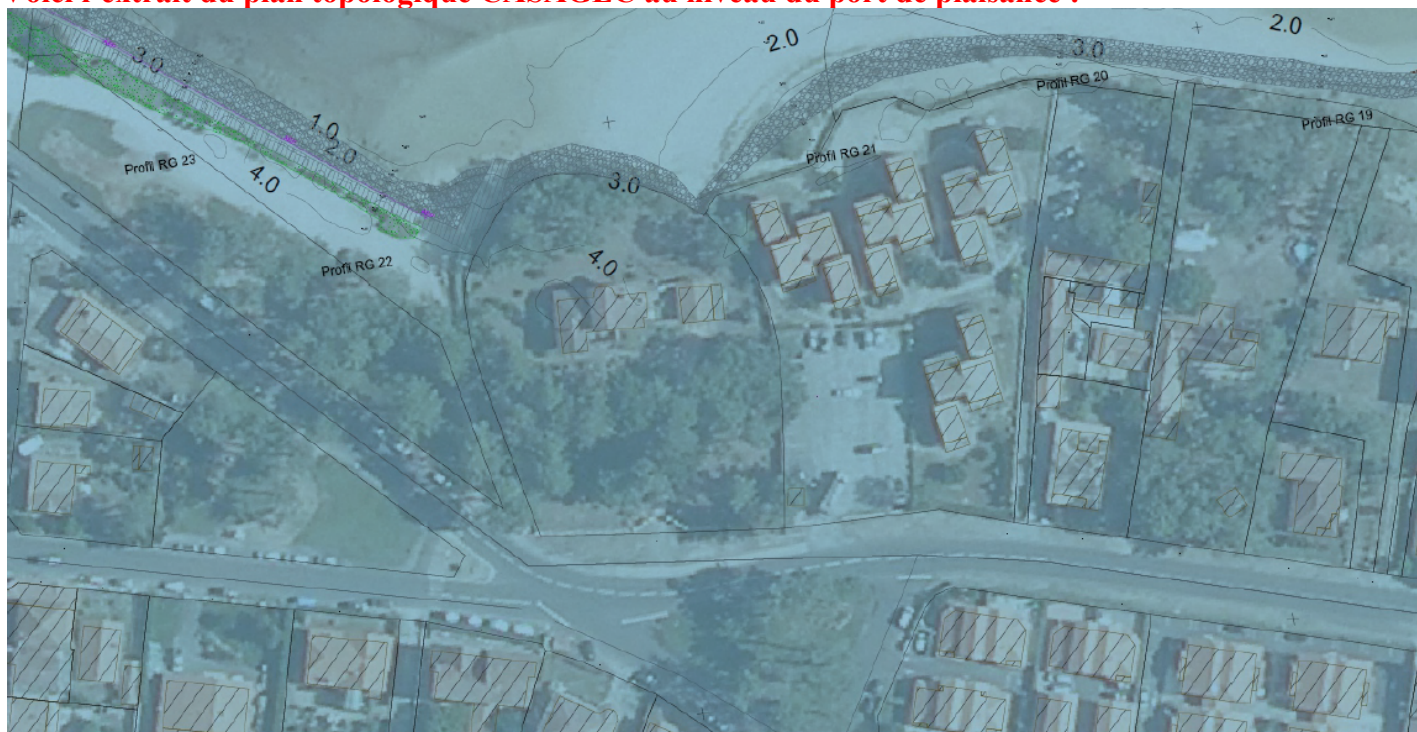
Voici l'extrait du plan topologique CASAGEC au niveau du port de plaisance :

Sur le plan, nous notons des repères, par exemple "Profil RG 22", qui sont en fait les endroits où la société CASAGEC a fait le relevé topographique de la berge. Pour le secteur concerné, voilà les relevés :

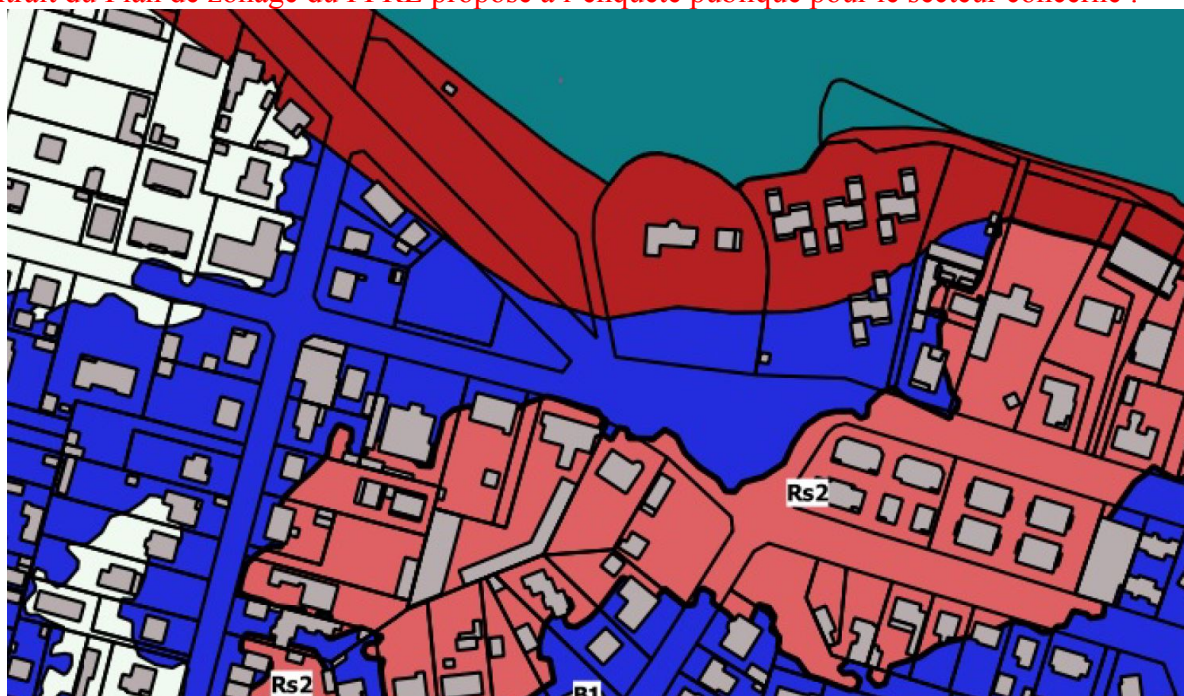
Voici l'extrait du Plan de zonage du PPRL proposé à l'enquête publique pour le secteur concerné :

**Bizarrement, une zone bleue apparait laissant les parcelles AE 204 et AE 6p en zone B1. Nous vous transmettons en pièce jointe le relevé topologique réalisé par un géomètre expert de ce secteur. Nous en avons extrait le secteur concerné.**
