Fédération S.E.P.A.N.S.O. LANDES

Objet : eutrophisation ...

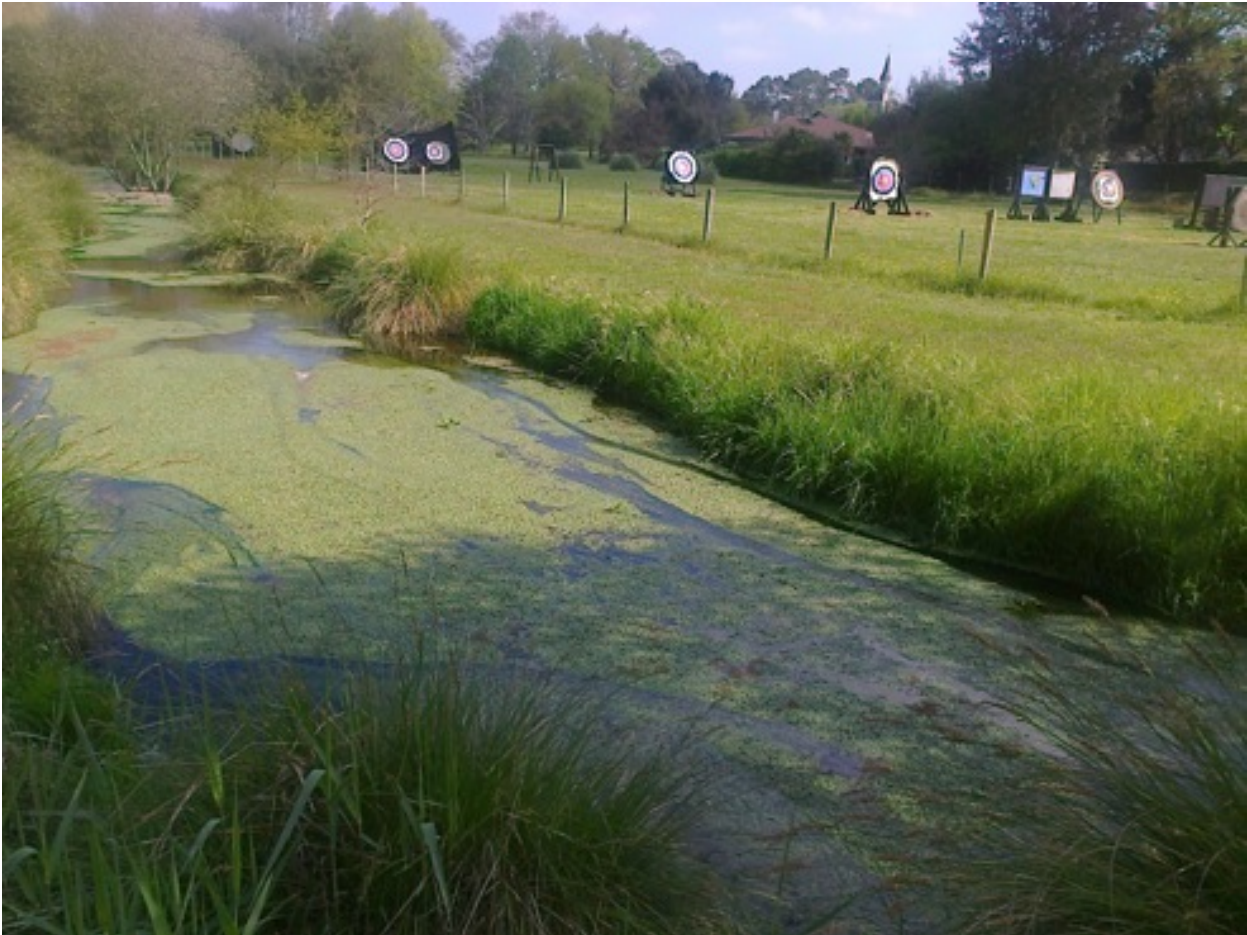
Photo 1

Notre attention a été attirée sur la dégradation du cours d'eau qui traverse votre commune. Le cours d'eau est colonisé par des myriophylles (Photos 1 et 2) . Cette situation semble s'expliquer d'une part par le ralentissement du courant lié aux branches qui penchent sur le lit mineur, et d'autre part par les nutriments qui viennent des cultures trop proches du lit mineur. Le long du petit affluent, la bande enherbée est d'une largeur insuffisante pour que les plantes aquatiques ne profitent pas pleinement des engrais, voire des biocides, apportés aux cultures (Photos 3 et 4).

Nous espérons que vous pourrez intervenir d'une part pour que les espèces exotiques envahissantes puissent être éliminées et d'autre part pour que l'agriculteur laisse une bande enherbée conforme à la réglementation en vigueur pour pouvoir prétendre aux aides de la Politique Agricole Commune.

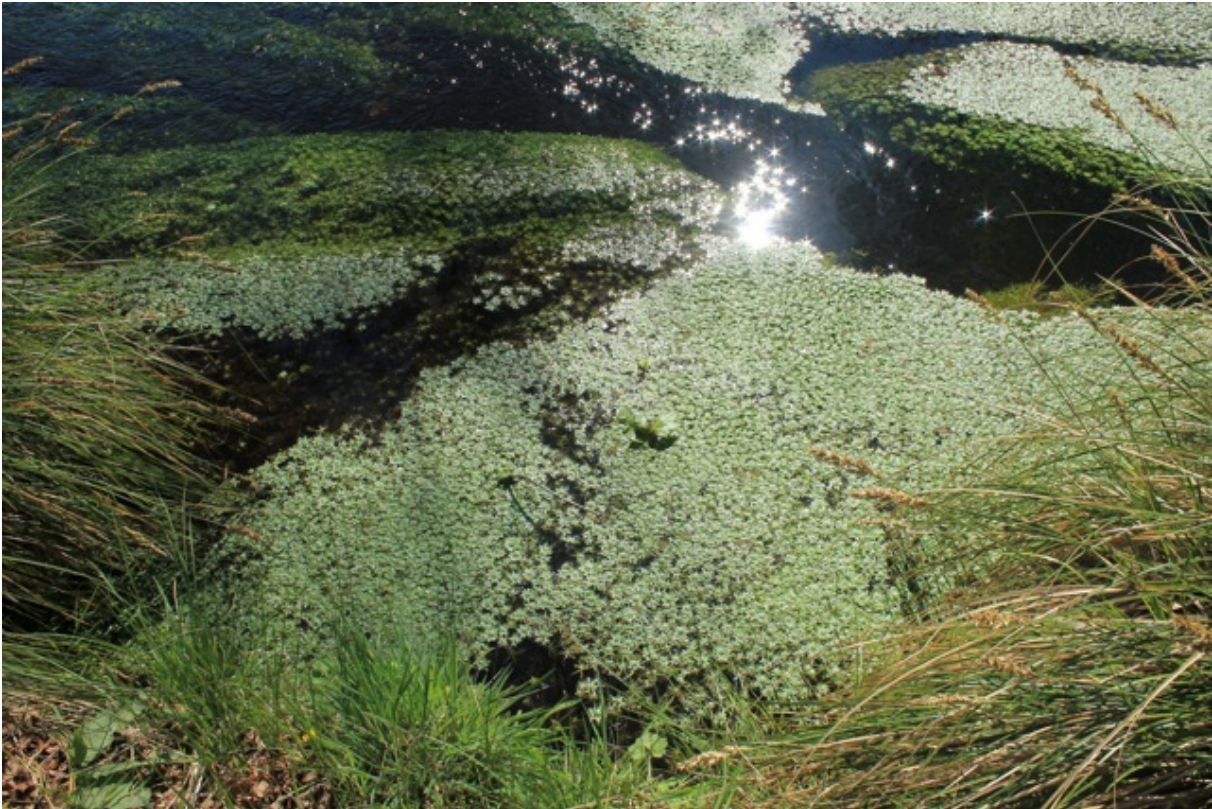
Photo 2 : lit encombré

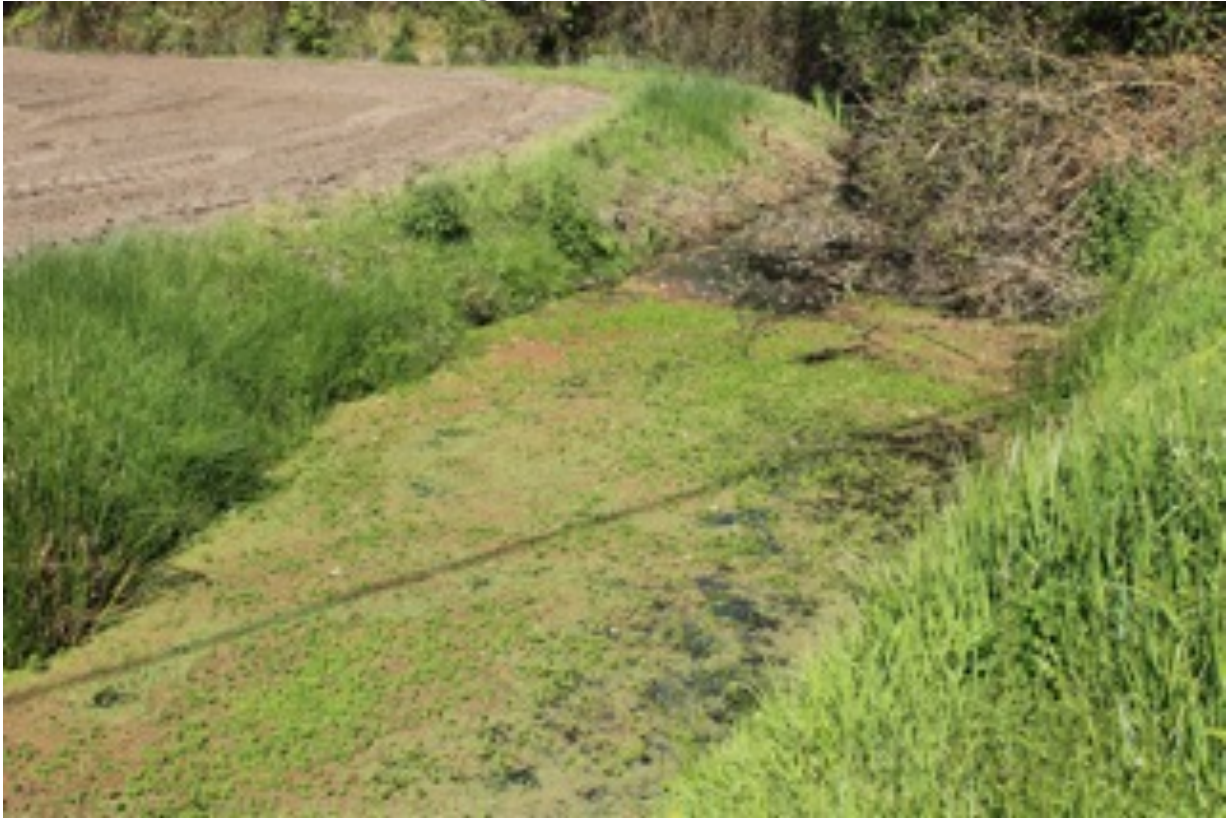
Photo 3 : Bande enherbée d'une largeur insuffisante

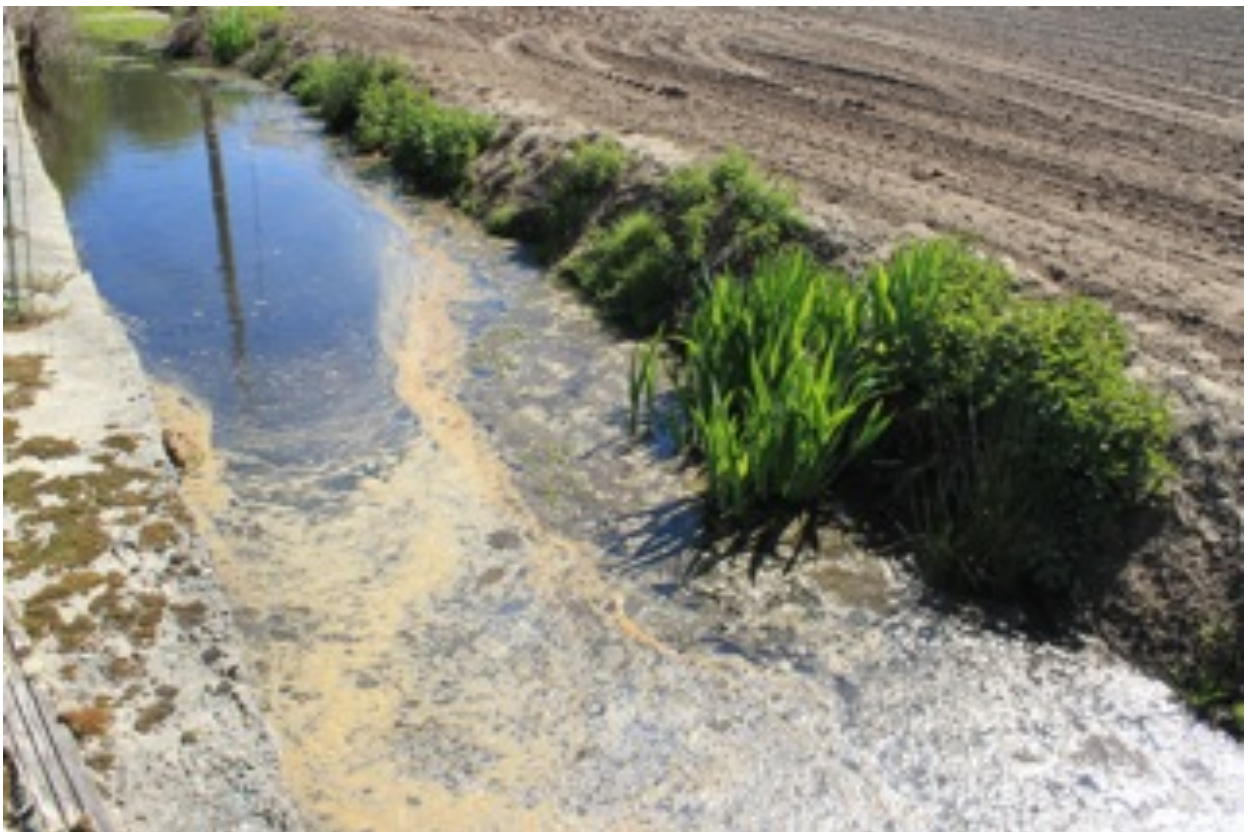
Photo 4 : Absence de bande enherbée au mépris de la réglementation en vigueur. D'où provient la pollution visible en surface ? Emploi d'herbicides avant le travail du sol ?
